**蓝田县德辉道路材料有限公司**

**“8·7”机械伤害一般事故调查报告**

蓝田县人民政府“8·7”事故调查组

2024年9月

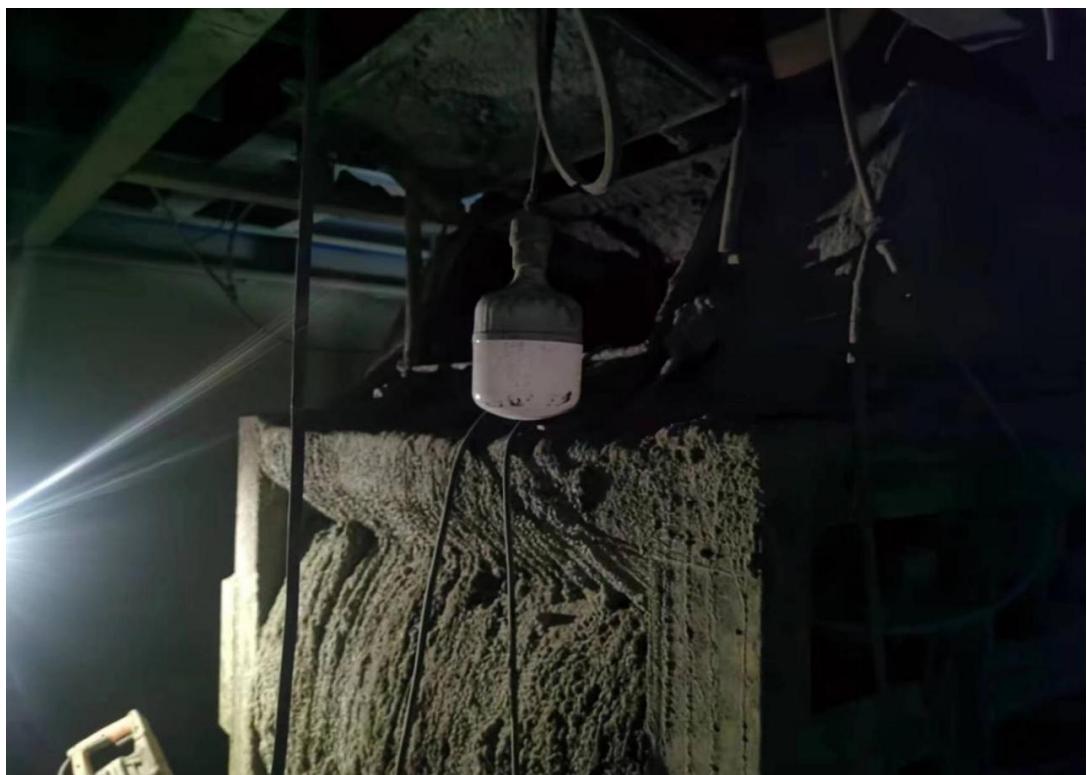
图 2 事发 1 号生产线混凝土搅拌机入口处

2024年8月7日7时至7时50分左右出料结束停机，1号线操作工魏潘锋下机后在员工宿舍休息，8时45分调度室呼叫魏潘锋上机装料，魏潘锋刚启动1号生产线混凝土搅拌机，就听见有人呼救，立马停机。发现1号线辅助工雷养线在搅拌机内，魏潘锋与张永刚观察情况，发现无法自行救出雷养线，观察到雷养线已无意识，立即呼叫人抢救，厂区负责人到了之后立即拨打了报警电话，随后119、120到达现场，雷养线被移出罐外，初步判断人已死亡。蓝田县中医院

魏潘锋启动混凝土搅拌机作业时未对搅拌机现场进行详细查看，未发现辅助工在搅拌机内清理作业，操作失误导致辅助工雷养线死亡。是事故发生的直接原因。

**（一）德辉公司** 要认真汲取此次事故教训，严格按照有关法律法规要求，切实履行企业安全生产主体责任，强化安全意识、责任意识和法律意识。按要求建立并落实相关安全生产规章制度，细化完善搅拌机清理、操作作业等危险作业的管理制度并严格落实；加强对作业人员的安全教育培训及考核工作，尤其是对于危险性较高的设备设施的操作使用及特殊作业要经常性开展培训，确保安全意识及规范作业入脑入心；立即组织开展全厂的安全风险辨识及隐患排查治理

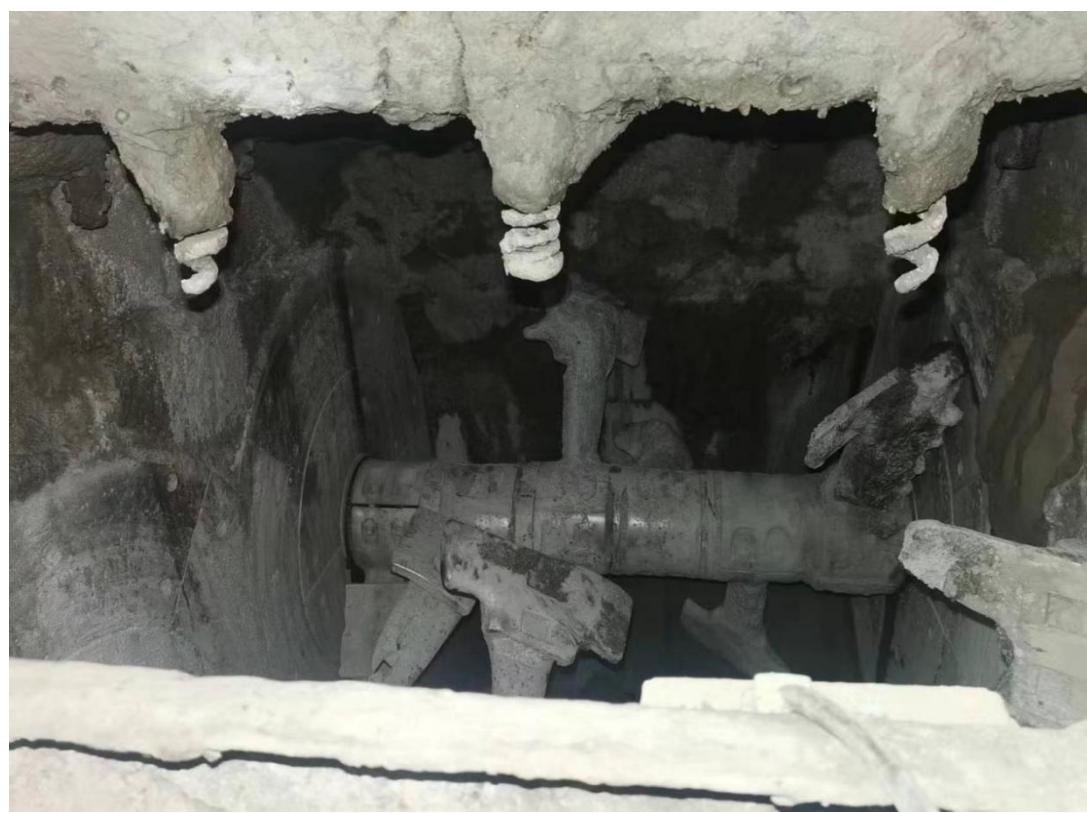
图 3 事发 1 号生产线混凝土搅拌机内部

1. 作业人员安全意识淡薄。雷养线进入混凝土搅拌设备内进行罐体内固体附着物清理时违规作业，在清理罐体内固体附着物时违反搅拌机清理操作规程，未及时通知操作人员，未对操作现场设置清理作业提示，未经审批且无其他监护人员的情况下进行搅拌机内部进行清理作业。

(6) 企业作业流程存在漏洞。企业在混凝土搅拌设备停止施工时，未在第一时间按照设备说明书中要求进行罐体

内部清理作业，导致内部附着物硬化板结，密度和硬度均增大，增加了清理的难度，加大了清理时的风险隐患。
